건축물의 사용 수명

자재 및 구조물의 내구성

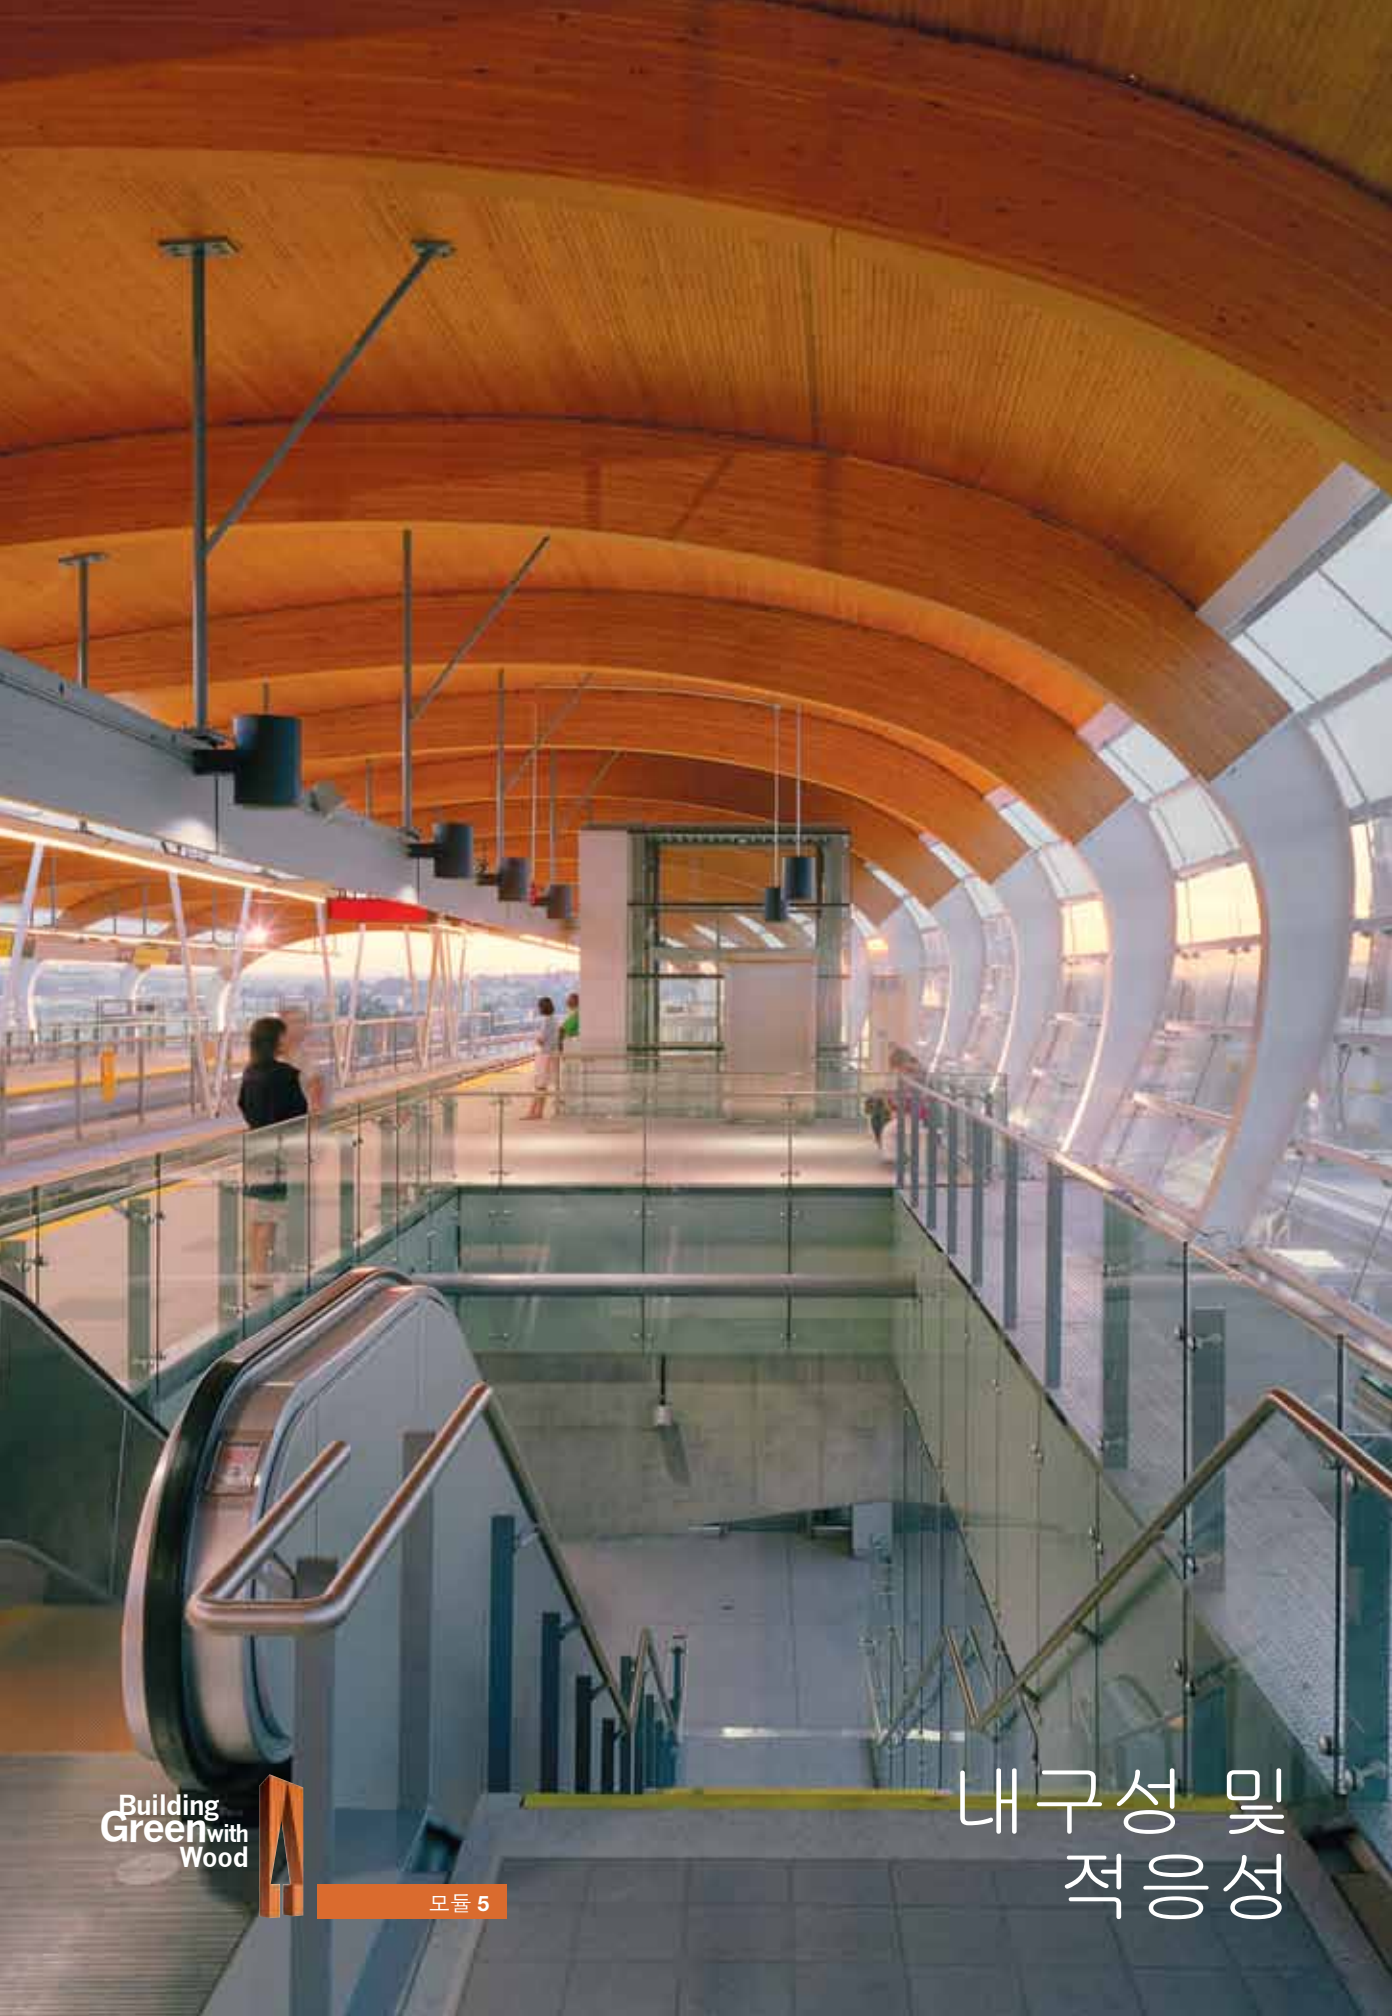
표지: 캐나다 BC주 밴쿠버에 위치한 Brentwood 스카이트레인은 사용 수명이 100년에 달하는 사후 재해 구조물로 설계되었습니다.

결과는 노선 전체에 걸쳐 명백하게 나타납니다. Brentwood역(앞표지의 그림)에서는 구부러진 복합 서까래가 지붕을 지탱하며 3m 기준 수준에서 철골 구조 대신 집성목재가 사용되었습니다. Rupert 역에서는 도구 위의 구멍을 잇는 철재 나이프 플레이트를 사용하여 마주보는 집성목재 들보를

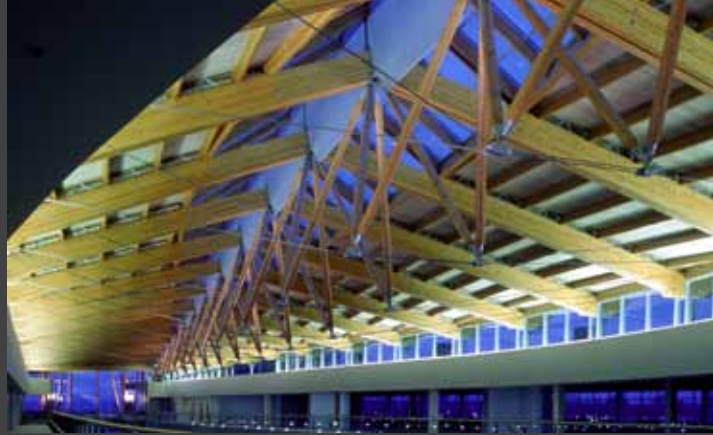
BC주 밴쿠버 아일랜드, Comox에서는 목재가 Oyster River 의용 소방/구급대가 상주하는 시골 소방서의 건축을 위해 비용 효율적인 방법을 제공했습니다. 이 소방서는 사후 재해 표준을 충족하고, 안전을 유지하기 위한 금속 외벽 및 지붕, 내부의 건조 벽체 및 모니터링 가능한 경보 시스템을 갖추고 있습니다.

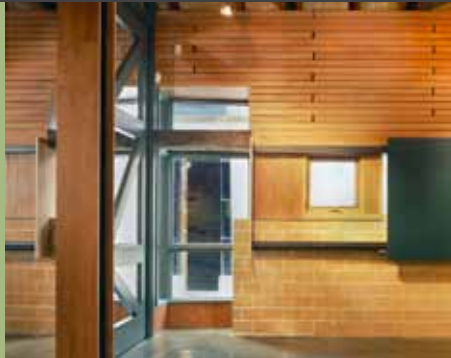
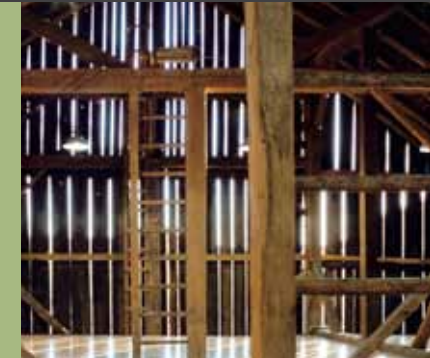
*Barn at Fallingwater*는 19세기의 헛간으로 1940년대에 착유장을 추가하여 개조되었습니다. 적응성이 있는 이 재활용 프로젝트는 *Frank Lloyd Wright's Fallingwater*에 바로 인접해 있으며 *Western Pennsylvania Conservancy*를 위한 회의 시설의 첫 번째 단계입니다. 헛간의 내부에는 이 지역의 농업 유산을 기념하는 다양한 재생 및 회수 자재가 사용되었습니다. 건축 부스러기의 80퍼센트 이상이 재생되었습니다.

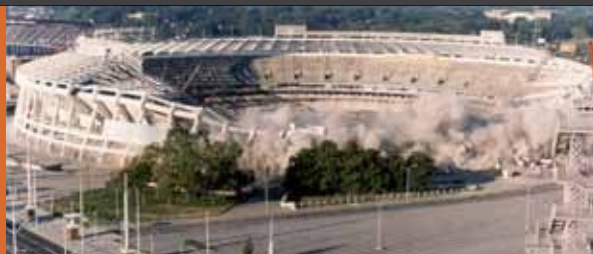
조지아주 애틀랜타의 *Fulton County Stadium*은 완공한지 32년 후, 1996년 올림픽의 야구 경기에 사용하기 위해 개조된 직후인 1997년에 해체되었습니다. 건축물이 변화 요구를 충족하지 못했기 때문에 조기에 해체된 경우를 보여주는 좋은 예입니다.

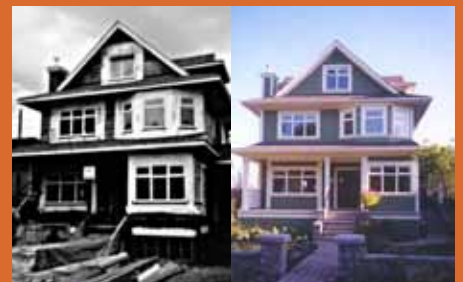
목재는 용도가 다양하고 유연하기 때문에 개조가 용이한 건축 자재입니다. 브리티시 컬럼비아주 밴쿠버의 이 헤리티지 하우스는 2000년에 세 채의 별도 주택으로 개조되었습니다.

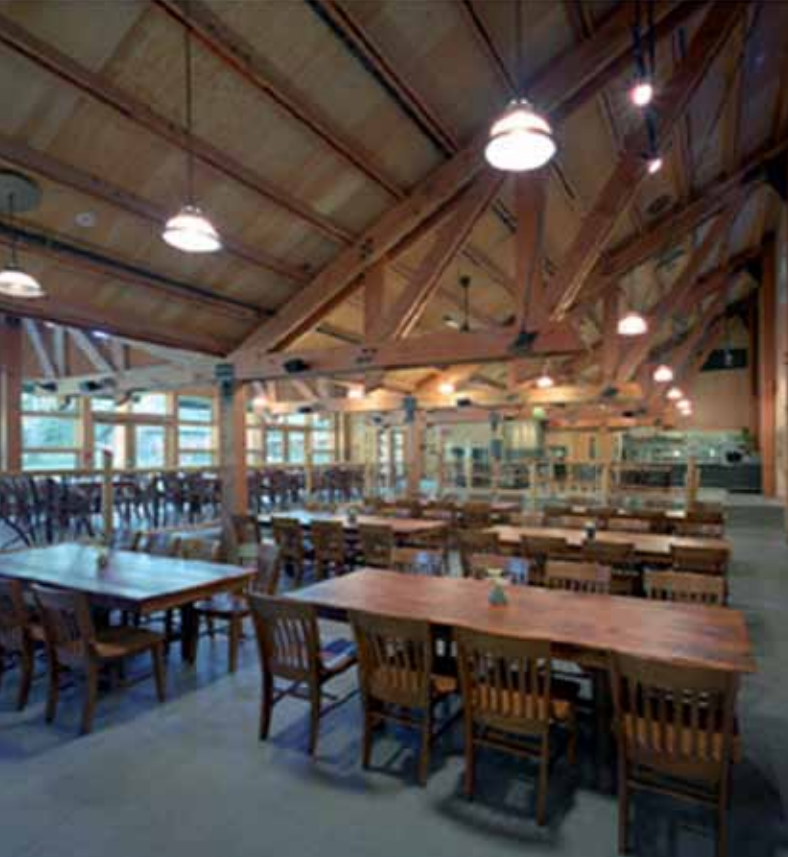
Islandwood Environmental Interpretive Centre

(워싱턴주 Bainbridge Island) (왼쪽)는 구조물의 사용 수명이 다하면 자재를 회수할 수 있도록 설계되었습니다.

목재는 또한 해체가 용이합니다. 워싱턴주 Bainbridge Island의 Islandwood Environmental Interpretive Centre는 기둥-보 구조이며, 따라서 볼트를 사용하여 연결된 비내력 간막이의 완전한 해체가 가능하기 때문에 사용 수명이 다하면 구조물을 완전히 회수할 수 있습니다. 다른 자재와 대조적으로, 회수된 목재는 종종 가치를 거의 또는 전혀 손실하지 않고 원래 목적으로(예: 건축 부재로) 재활용할 수 있습니다.
