Vida útil de las edificaciones

Durabilidad de los materiales y las estructuras

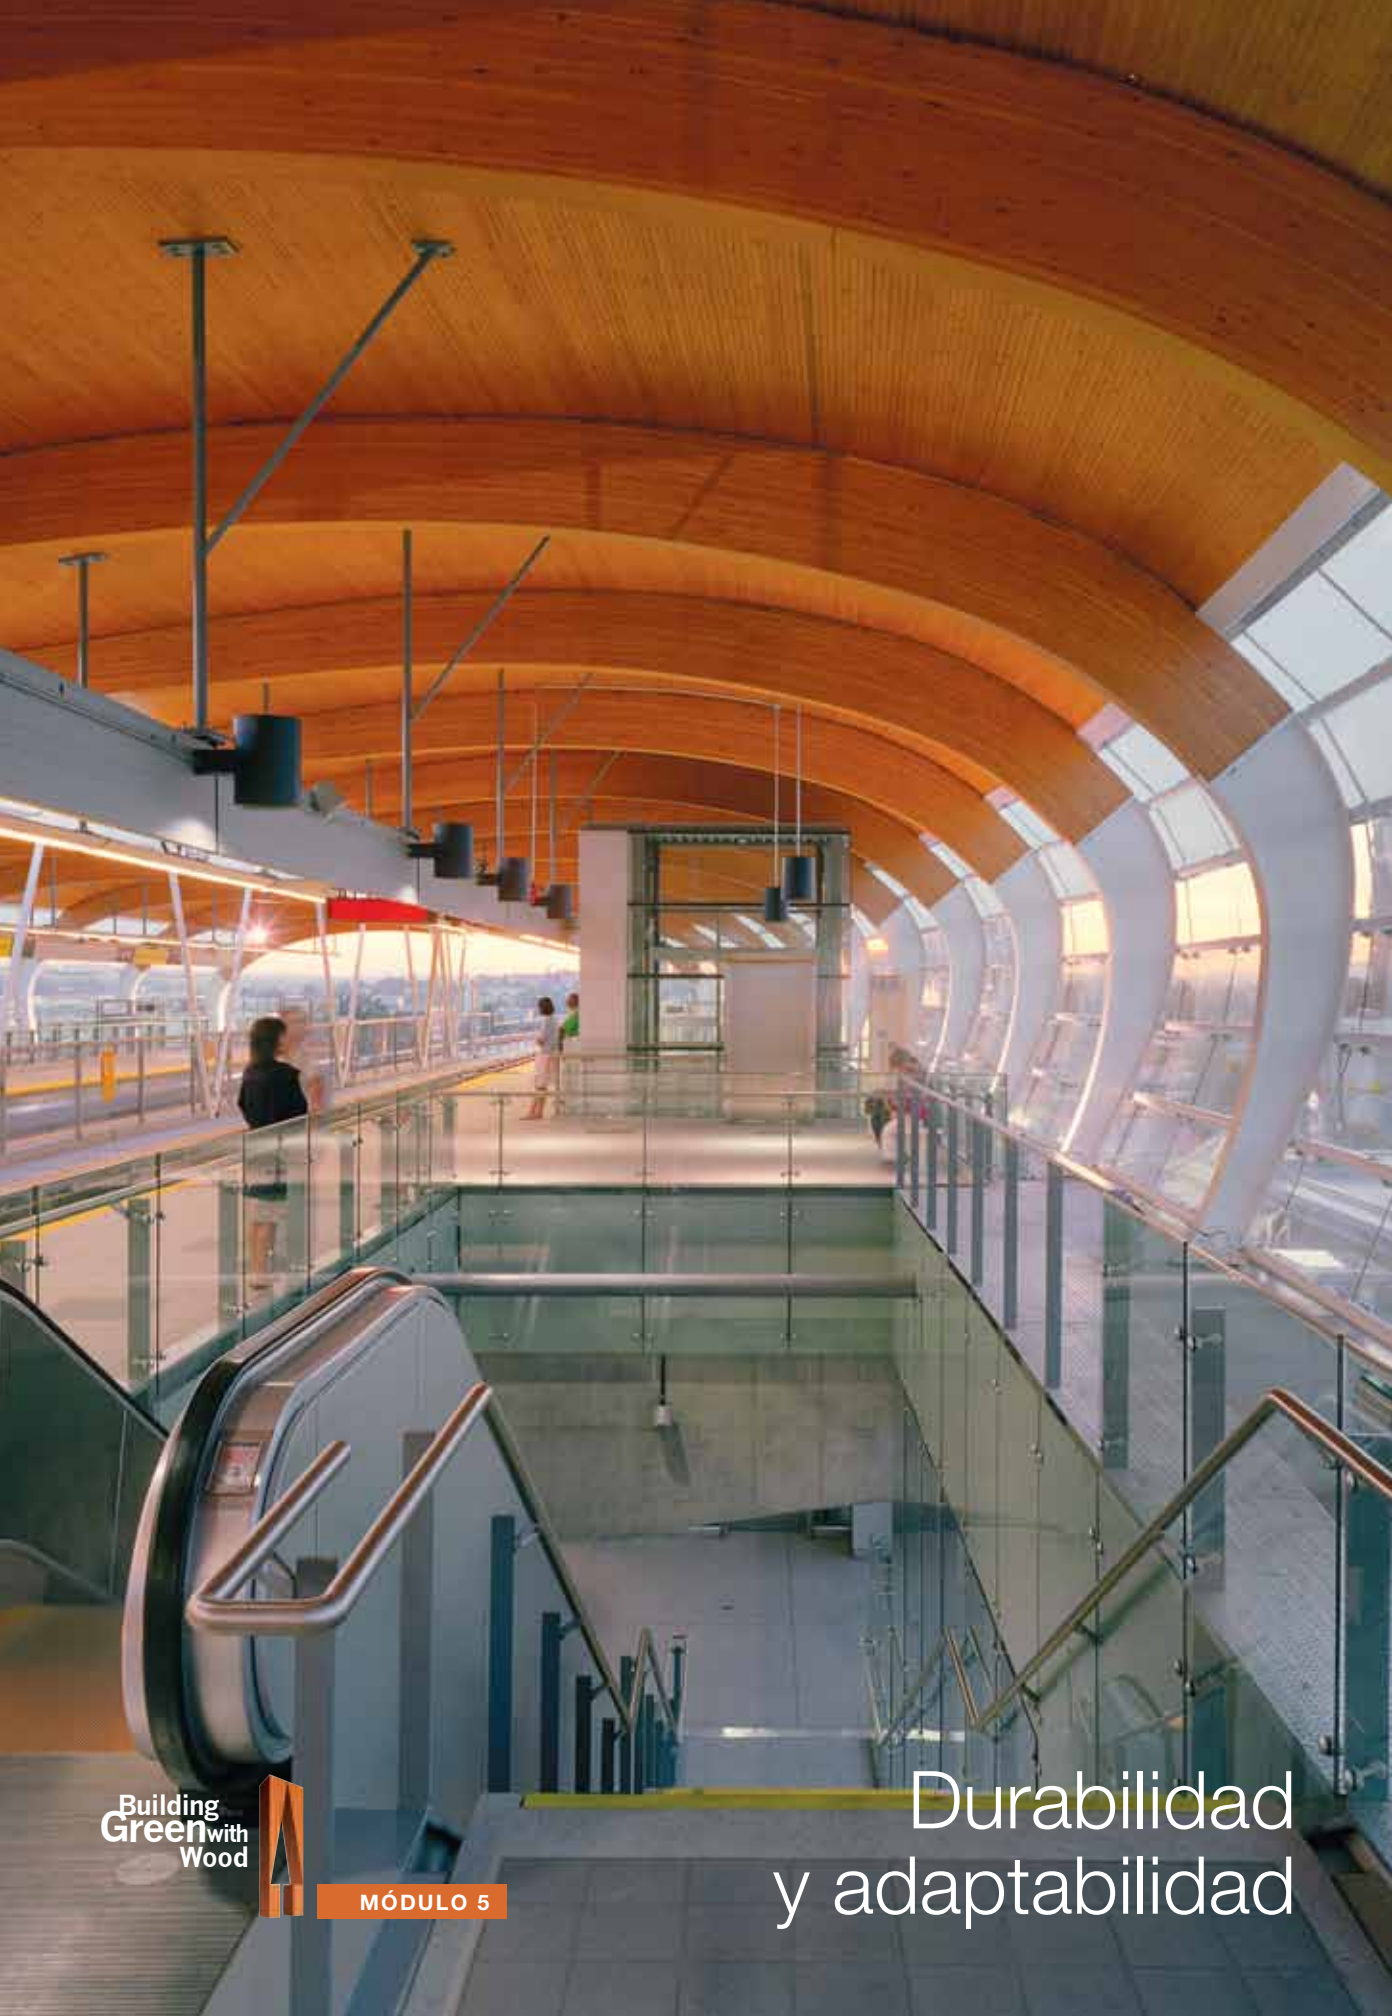
En la portada: La estación de Skytrain Brentwood ubicada en Vancouver, BC, Canadá, fue diseñada como una estructura "post-desastre" con una vida útil de 100 años.

Los resultados son evidentes a lo largo de toda la línea. En la estación de Brentwood (ilustrada en la portada), las nervaduras arqueadas compuestas soportan la estructura del techo y el acero es sustituido por vigas de madera laminada y encolada a un nivel de 10'. En Rupert, las vigas laminadas

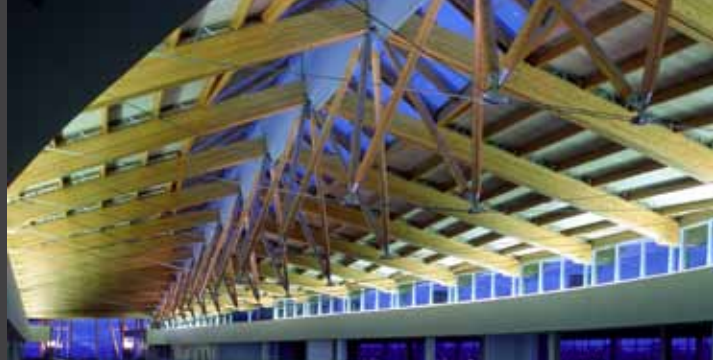
En la Isla de Vancouver, la madera brindó una opción rentable para la construcción del cuartel rural de bomberos, sede del servicio de bomberos/rescate de Oyster River, en Comox. La estructura cumple con la norma post-desastre, y cuenta con revestimiento metálico en el exterior y en el techo.

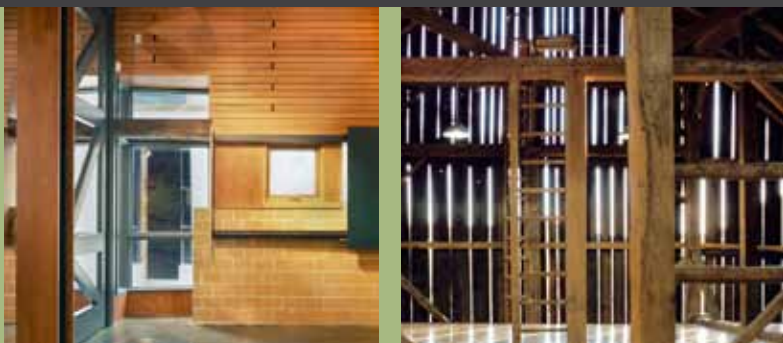
El granero de Fallingwater es una modernización de un granero del siglo XIX construido al borde una colina, al que se añadió un establo para producción lechera en 1940. Este proyecto de adaptación y reutilización está ubicado inmediatamente al lado de la obra Fallingwater de Frank Lloyd Wright y es la primera fase de un centro de convenciones de Western Pennsylvania Conservancy. El interior del granero abunda en materiales reciclados y recuperados, que destacan la tradición agrícola de la región. Más del 80 por ciento de los desechos de construcción se reciclaron.

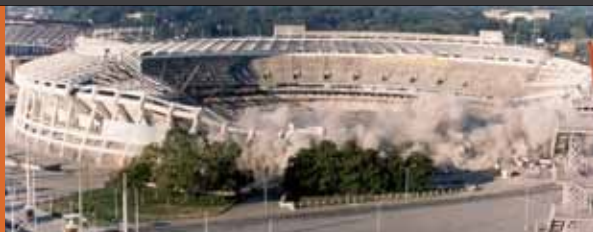
El Estadio del condado de Fulton, de Atlanta, fue destruido por implosión, en 1997, 32 años después de su inauguración y poco después de haber sido remodelado para acoger los partidos de béisbol de los Juegos Olímpicos de 1996. Un claro ejemplo de demolición prematura debido a que la edificación no se pudo transformar para adaptarla a las nuevas necesidades.

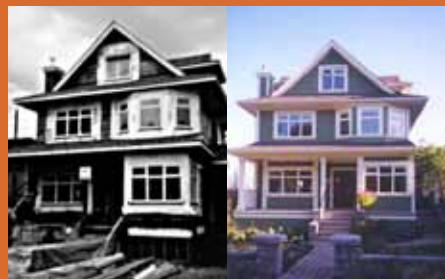
La madera es versátil y flexible, lo que la hace un material de construcción de fácil uso en las renovaciones. Esta antigua casa histórica en Vancouver, Colombia Británica, se sometió a una renovación en 2000, para crear tres viviendas independientes.

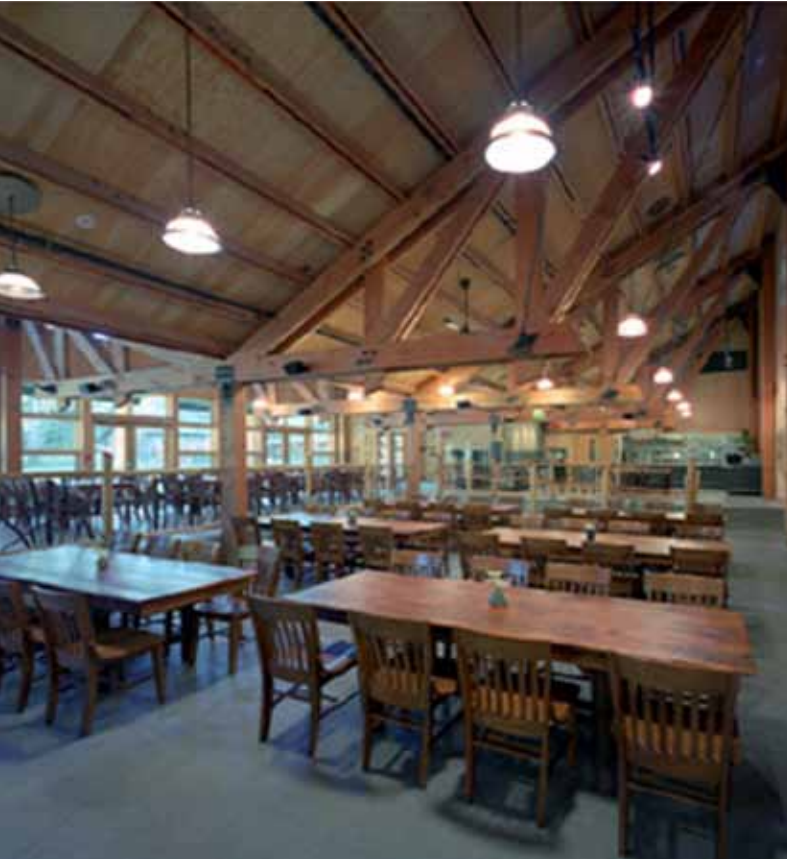
El Centro de educación sobre el medio ambiente de Islandwood en la isla Bainbridge, Washington, fue diseñado para que los materiales pudieran ser recuperados al final de la vida útil de la estructura.

Además, la madera se puede dismantelar con facilidad. El Centro de educación sobre el medio ambiente de Islandwood, en la isla Bainbridge del estado de Washington, tiene una armazón a base de postes y vigas que permite que las divisiones no soporten carga, y contiene uniones emperradas completamente desmontables que posibilitan la recuperación total de la estructura al final de su vida útil. A diferencia de otros materiales, la madera recuperada se puede reutilizar con frecuencia para su propósito original (v.g. como elementos estructurales), sin que pierdan prácticamente su valor.
